地下水を使用したマルチ循環給湯機用熱交換器で発生する腐食とその対策

(岐阜大¹, ダイダン², ダイワテクノ³) ○渡邊一平¹, 田中法幸², 吉田道之¹, 後藤慶太³, 山田 豊^{1,3}, 櫻田 修¹

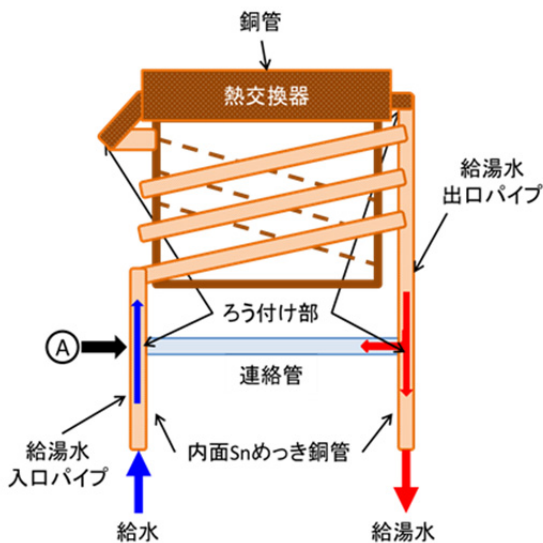
図1 熱交換器の概要と調査部位

【事例調査】 図1に熱交換器の概要と調査部位を示す。熱交換器は内径12.5mmの内面スズめっき銅管を使用した給湯水入口パイプおよび給湯水出口パイプが熱交換器本体にろう付けされたものであり、熱効率を上げるために内径8.5mmのステンレス鋼管が両者のパイプ間に連絡管として接合されていた。使用水はpH 6.4、遊離炭酸が20 mg/Lの地下水であった。漏洩によって交換した熱交換器と未使用熱交換器の両パイプおよび熱交換器本体の部位についてSEM・EDXによる表面観察・組成分析をおこなった。

【結果と考察】 熱交換器の漏洩は図1の連絡管から加熱された熱湯が給湯水入口パイプへ垂直に衝突すると考えられる①に示す部位に生じていた。それ以外の内面スズめっき銅管では漏洩に起因すると考えられるスズめっき層の剥離は確認されなかった。①に示す部位についてSEMによる表面観察を行った結果、銅管内のスズめっき層が剥離していることが観察された。代表例として図2にその部位でのEDX分析の結果を示す。Cu: 95.9%、Sn: 4.1%であったことから、耐食性に優れるスズの濃度が低下したために腐食が発生したと考えられる。この腐食は、内径の小さい連絡管から内径の大きい内面スズめっき銅管に給湯水が流れ出る際の流速の増大、圧力変化により発生した微細気泡、用いた地下水の低いpHの三要素が大きく影響していると推察される。銅が耐食性に優れた酸化被膜を形成し、腐食が進行を抑制すると一般に知られているpHは6.5以上であることが報告されている。そこで対策として利用する地下水中の遊離炭酸を低減化し、pHを6.5以上に上昇することが考えられる。また流速を減少させるために、流量を減らすシステムコントロールを施す方法も考えられる。
